**PLAN DE MANEJO Y GESTION INTEGRAL
DEL SISTEMA DE TRATAMIENTO DE EFLUENTES
DE LA CIUDAD DE TRELEW**

INFORME FINAL
Factibilidad Técnico Económica,
Anteproyectos de Obras
Y Plan Director

Tomo II:
Parte II, Estudios Básicos Complementarios

Universidad Nacional de la Patagonia San Juan Bosco

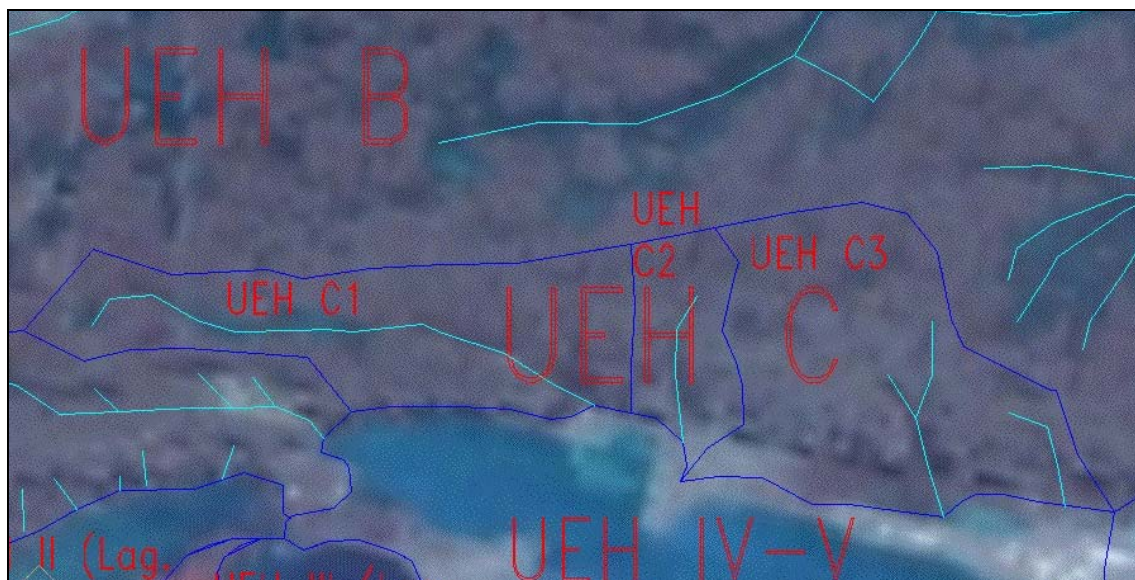
Fig. II-5.1.1.g. Zona Canal Pluvial Norte de Laguna IV: de unidad Hidrológica de Estudios C, y Subunidades C1, C2 y C3

En la FIG. II.5.1.1g Se muestra el sector con una imagen satelital LANDSAT de fondo, la UEH "C" con SubUnidades C1, C2 y C3.

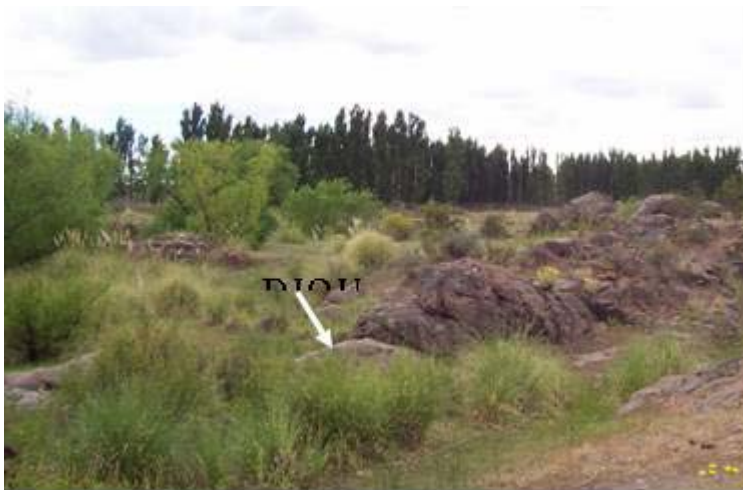
Foto II.5.6.a. Dique riódacítico en la zona de Boca Toma.

a- Diques que intruyen al Complejo Marifil: se trata de diques riódacíticos observados en el área de Boca Toma y Laguna del Diablo. En Boca Toma alcanza 20 metros de potencia y por su composición mineralógica se confunde con la roca huésped. La datación de estas rocas dio 114 ± 10 m.a. que ubica el episodio en el Cretácico Inferior tardío en el lapso comprendido entre el Barremiano y el Albiano (Foto II.5.6.a).

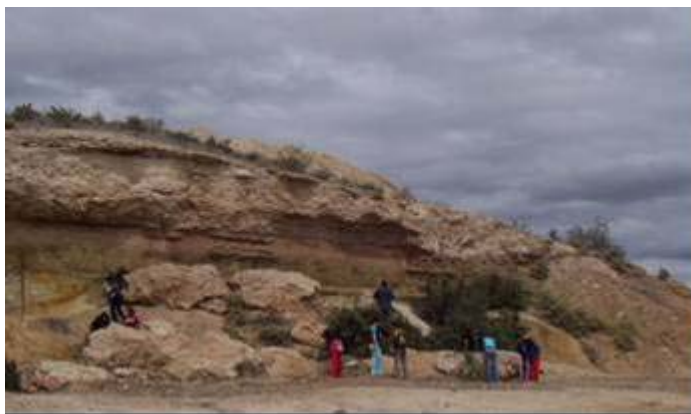
Foto II.5.6.b. Banco de caliza fosilífera. Zona Campamento Ex. Mina Paraná.

Formación Cañadón Iglesias: Esta denominación fue propuesta por Lapido (1978) para los bancos formados por coquinas con tamaños que van desde mega a micro fauna (Foto II.5.6.b) En algunos afloramientos los bancos fosilíferos se disponen en discordancia angular sobre pórfidos de la Formación Marifil

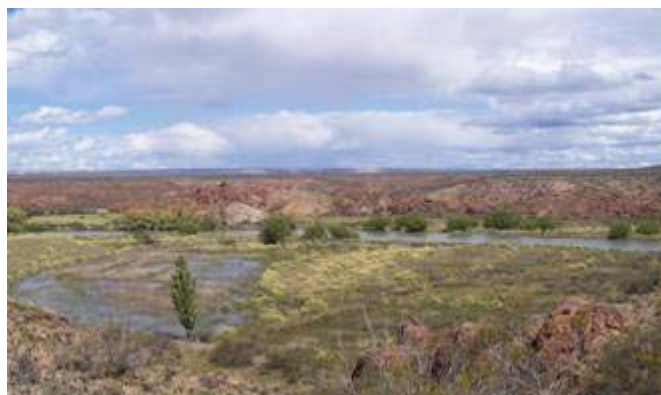
Foto.II.5.6.c: Formación Marifil. Afloramientos en la zona de Boca Toma.

Esta formación consiste en un potente complejo de rocas volcánicas con piroclastitas asociadas, conteniendo en forma subordinada horizontes que representan cortos períodos sedimentarios con movilización de los materiales volcánicos conformando conglomerados y areniscas. Las principales rocas que integran este complejo volcánico son: riolitas, tranquitas, ignimbritas asociadas a tobas y brechas (Foto N° II.5.6.c).

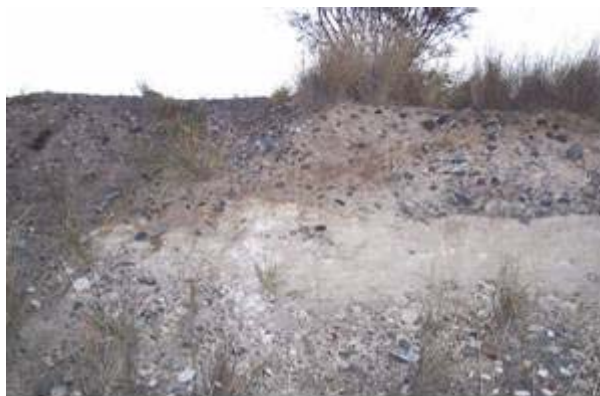
Foto II.5.6.d.. Cineritas terciarias en contacto discordante con gravas arenosas holocenas. Barranca norte proximidades de Trelew.

En la zona de estudio, entre Trelew y Rawson, en los afloramientos del faldeo de la terraza baja que limitan con las lagunas de tratamiento, no se observó contenido fosilífero, siendo estériles, tal como se muestra en el afloramiento expuesto en la Foto II.5.6.d.

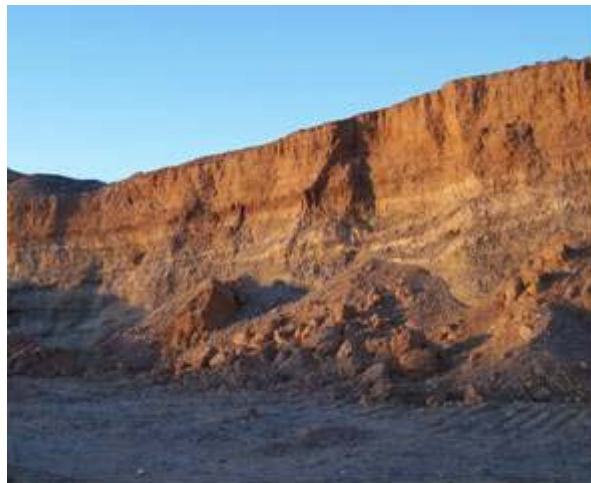
Foto II.5.6.e. Nivel de terraza próximo a Trelew. Abajo gravas arenosas, arriba manto de pelitas pardo rojizas.

En la zona de terraza, cubriendo en las zonas bajas al manto de gravas arenosas, que en ocasiones presenta abundante material carbonático, incluso como material cementante conformando horizontes conglomerádicos, suele encontrarse un estrato limo areno-arcilloso de color pardo rojizo, con espesores que varían entre los 0,80m y los 2,00m y cubre las partes bajas. Esto puede apreciarse en la Foto II.5.6.e. Las gravas arenosas se encuentran en relación discordante sobre las rocas terciarias -cineritas- que afloran en el área.

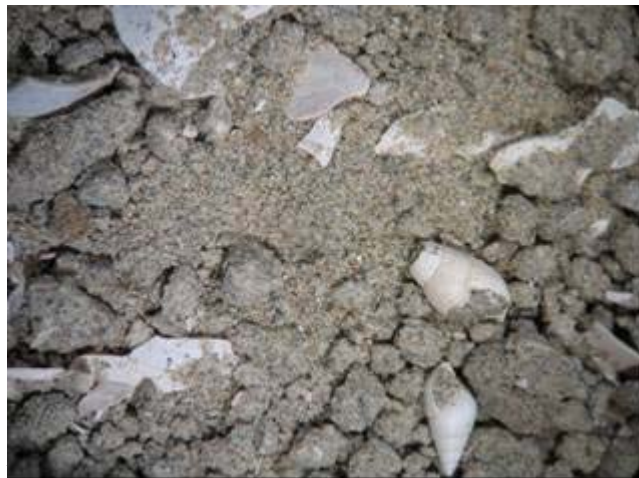
Foto II.5.6.f.: Detalle acuífero Pozo N° 19. Próximo a Rawson. Presencia de fósiles marinos -moluscos-.

d- *Depósitos de playas antiguas:* se han encontrado en una perforación realizada en la planicie de inundación -Pozo N° 19 de la red freaticométrica- ubicado donde finaliza el gran bajo de "El Salitral" próximo a Rawson. En este pozo se detectó la existencia de fósiles marinos como puede apreciarse en la Foto II.5.6.f. tomada con lupa en el laboratorio.

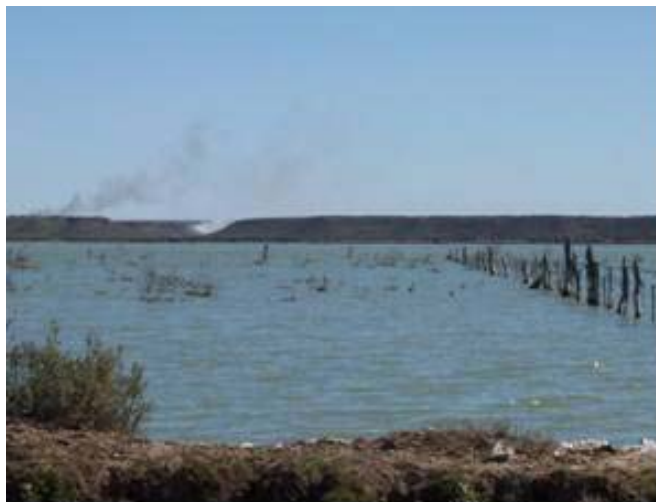
Foto II.5.6.g.: Terraza norte, zona del basural de Trelew.

Se corresponden con los últimos movimientos ascensionales, son de origen fluvio-marino -Foto II.5.6.g. y representan distintos niveles de base del paleoestuario donde desembocaba el río. El sustrato está conformado por las sedimentitas -cineritas- de la Fm. Pto Madryn, cubierto por gravas arenosas reelaboradas y dispuestas en forma mantiforme, también en cordones y lomadas.

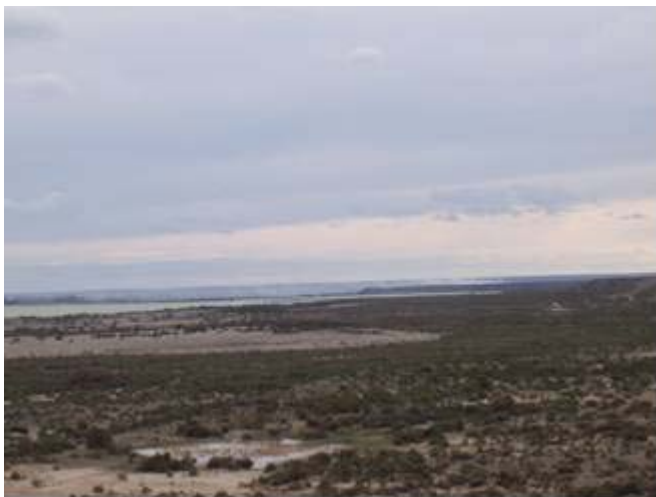
Foto II.5.6.b.: Zona de faldeo norte, vista hacia Trelew.

Configuran depósitos aluviales transicionales hacia los depósitos de la planicie aluvional -Foto II.5.6.h., conformados por materiales predominantemente pelíticos con arenas finas.

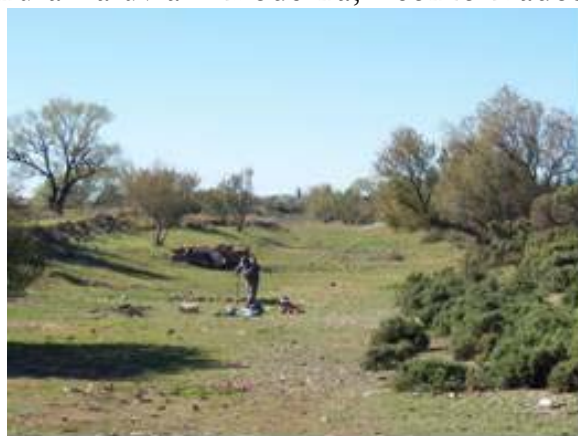
Foto II.5.6.i: Paleocauce.

Representan los depósitos de la llanura aluvial moderna, conformados principalmente por materiales pelíticos, con alternancia de horizontes arenosos finos a medianos. Estos depósitos tienen impuestos relieves deprimidos con geoformas características similares a cintas curvas o medialunas, correspondientes a tramos de paleocauces -Foto II.5.6.i- y meandros abandonados y contienen al cauce actual del río. Las geoformas eólicas menores también están presentes, formando típicos montículos a sotavento de la vegetación arbustiva.

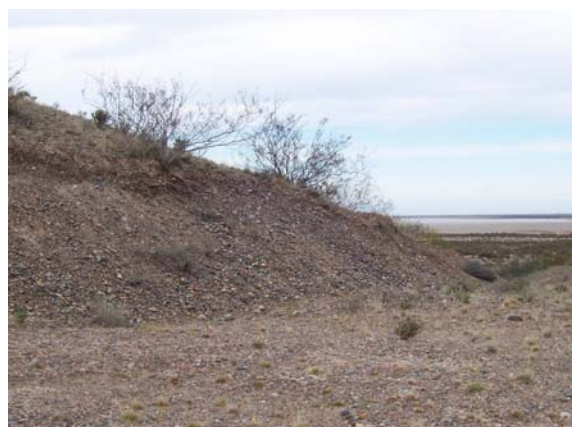
Foto II.5.6.j.: Zona de faldeo. Vista hacia "El Salitral".

Son depósitos también conocidos como de faldeo, donde se observan conos aluviales, algunos aislados y otros coalescentes, taludes de bajada -Foto II.5.6.j.-, pequeños valles, otras geoformas menores de transición entre las terrazas y la planicie aluvional, que pueden verse a la derecha de la foto.

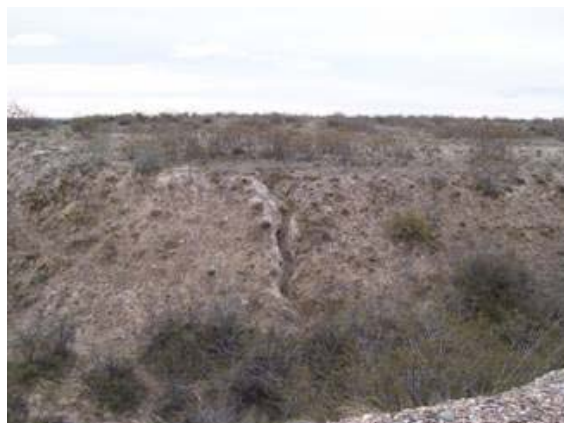
Foto II.5.6.k.: Cárcava en el borde de la terraza. Zona de lagunas.

En el área de transición es donde mejor se puede apreciar la actividad erosiva predominante, que es la provocada por la escorrentía superficial, particularmente cuando la lluvia se produce con gran intensidad y en corto lapso, generándose cárcavas por erosión retrocedente como la que se aprecia en la Foto II.5.6.k. en el borde de la terraza.

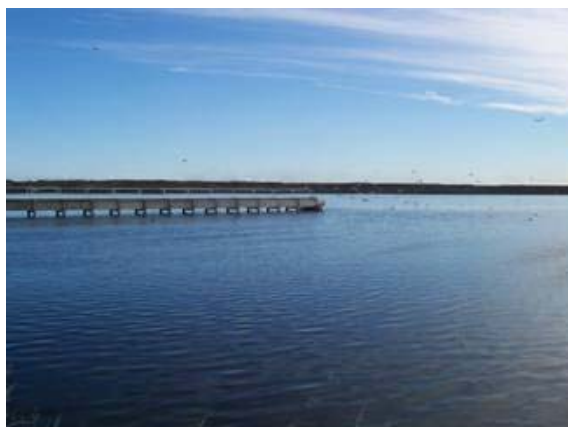
Foto II.5.6.1.: Laguna de descarga de efluentes cloacales.

Las denominadas lagunas de estabilización de Trelew, en realidad son dos, identificadas como, Laguna III -es donde se produce la descarga de los efluentes cloacales (Foto II.5.6.1.) y pluviales procedentes de Trelew- y Laguna IV que estaba enlazada a la anterior mediante un canal artificial de unos 800m de longitud. Estas lagunas, conjuntamente con las Lagunas I -Cacique Chiquichano- y II -de la base-, en la actualidad forman un solo sistema hídrico generado antrópicamente, conectado superficial y subterráneamente.

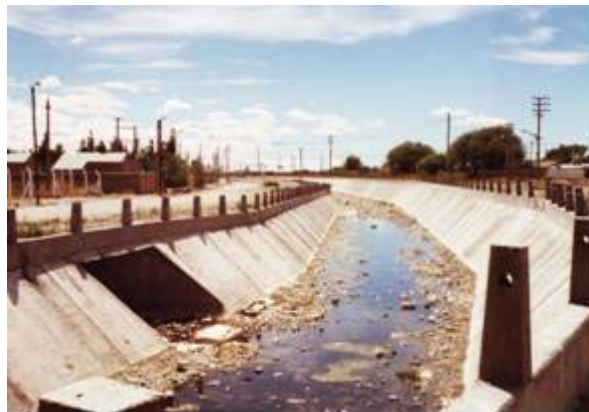
Este canal -Foto II.5.6.m.-, también denominado “Canal B°. Planta de Gas” por atravesar precisamente a ese barrio, une la Laguna I con la Laguna II y tiene una longitud aproximada de unos 2,5 km. Actualmente como muestra la foto se encuentra revestido desde la laguna Cacique Chiquichano hasta la RN N°3, con lo que se minimiza el riesgo de infiltración de aguas contaminadas, por lo menos en ese sector

Foto II.5.6.m.: Canal de drenaje pluvial. Salida de laguna Chiquichano. En construcción.

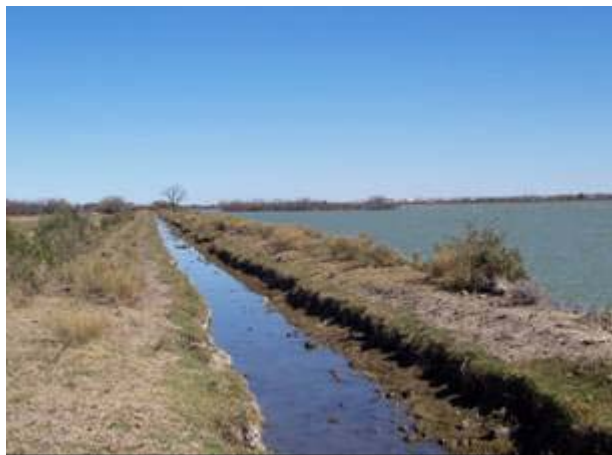
Foto II.5.6.n.: Canal de riego próximo a la laguna de descarga de efluentes.

En la zona de las lagunas, un canal de riego circula bordeando las mismas y en algunas partes está situado muy próximo a ellas, así puede apreciarse en la Foto II.5.6.n. donde la separación es del orden del metro y medio. Esta situación trajo serios problemas a los pobladores, ya que en ocasiones, al subir el nivel de las lagunas, el agua de éstas invadió el canal, con el riesgo de contaminación que ello contrajo.

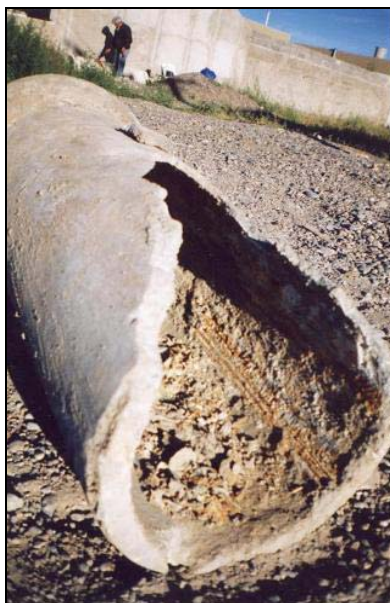
Foto II.5.7.3.a - Colectora Colapsada

ingreso de agua proveniente de la capa freática a las colectoras que se encuentran colapsadas y también al volcado a la cloaca, de drenajes que colectan aguas de escorrentía superficial en distintos puntos de la ciudad.

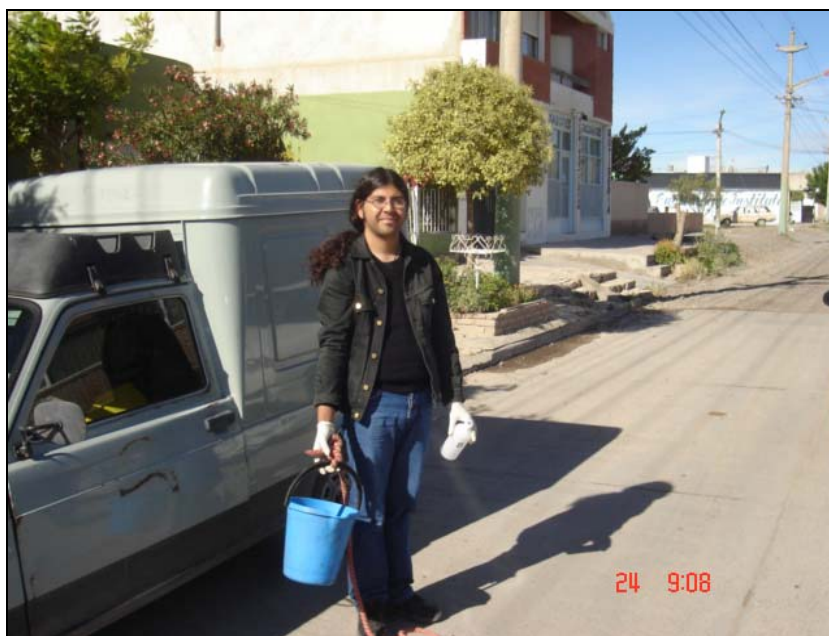
Foto II.5.7.5.a Ensayos y determinaciones analíticas

Parámetro	Unidad	Técnica
Conductividad	μS	SM 2510-B
Sólidos Totales Disueltos	mg/l	SM 2540-C
Cloruros	mg/l	SM 4500-Cl-B
Sulfatos	mg/l	HACH 8051
Temperatura	$^{\circ}\text{C}$	SM 2550-B
Sulfuro	$\mu\text{g/l}$	HACH 8131

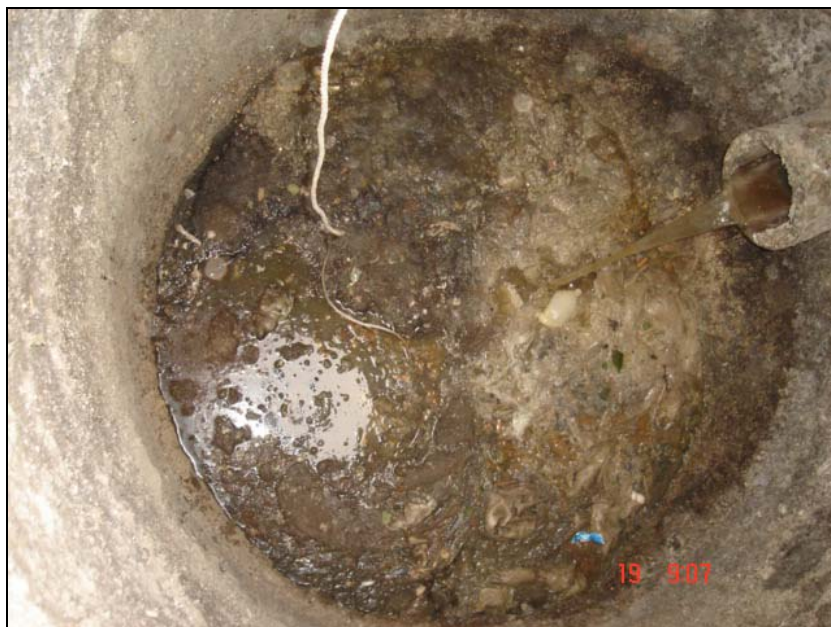
Foto II.5.7.6.a. Descarga de efluentes no domésticos

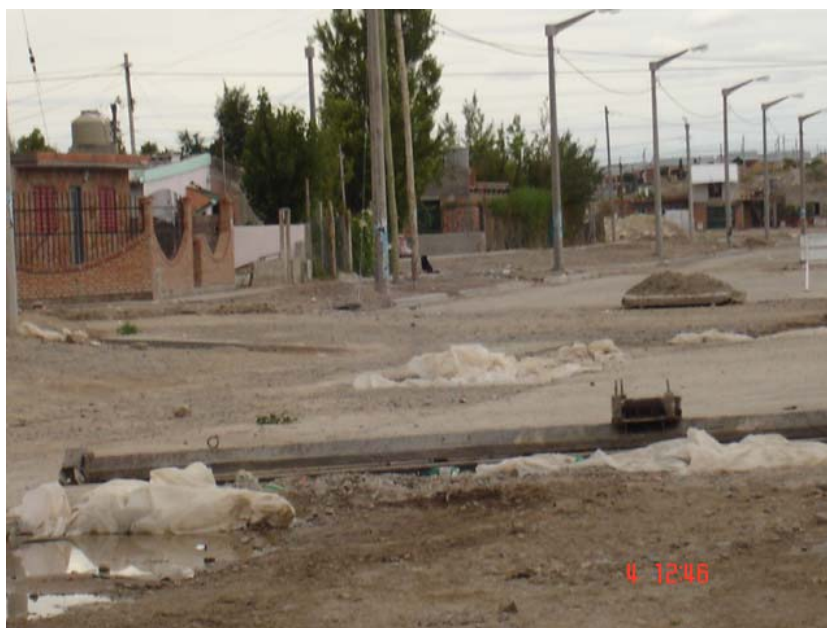
- Incorporación de áridos y sedimentos a la cloaca tanto durante la ejecución de las redes en diferentes Barrios en el marco de los programas de mejoramiento PROMEBA (casos Tiro Federal y Don Bosco) como en tareas de mantenimiento con motoniveladora de las calles de ripio.

Foto II.5.7.6.b Obra Promeba Don Bosco

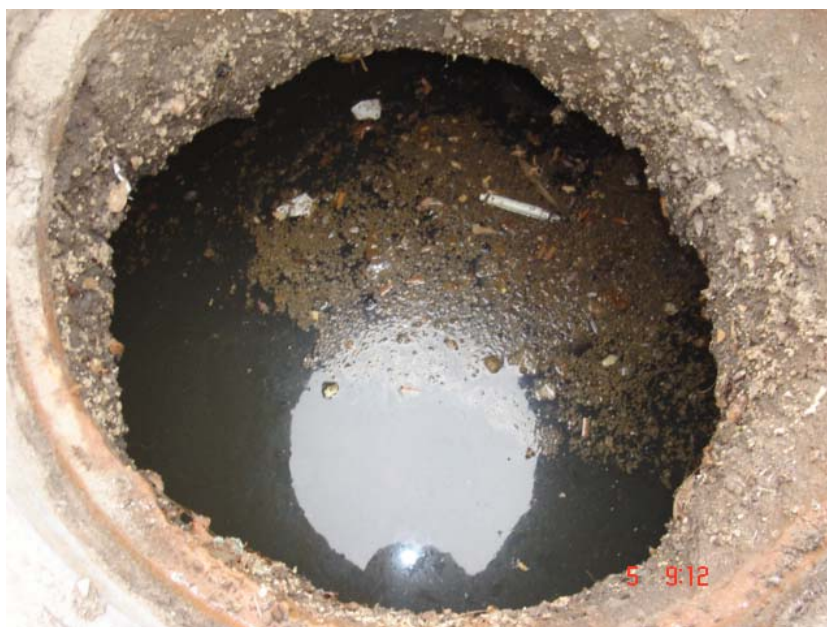
Foto II.5.7.6.c Colectoras que trabajan inundadas

- Colectoras que trabajan inundadas es el caso de las cañerías aguas arriba de una colectora colapsada, esto es particularmente crítico en el caso de encontrarse en inmediaciones de una estación de bombeo ya que el área afectada es muy grande (caso colectora Belgrano entre Cambrin y Tte. García). El efluente que se muestrea no refleja exactamente el líquido que se está colectando en esa franja horaria.

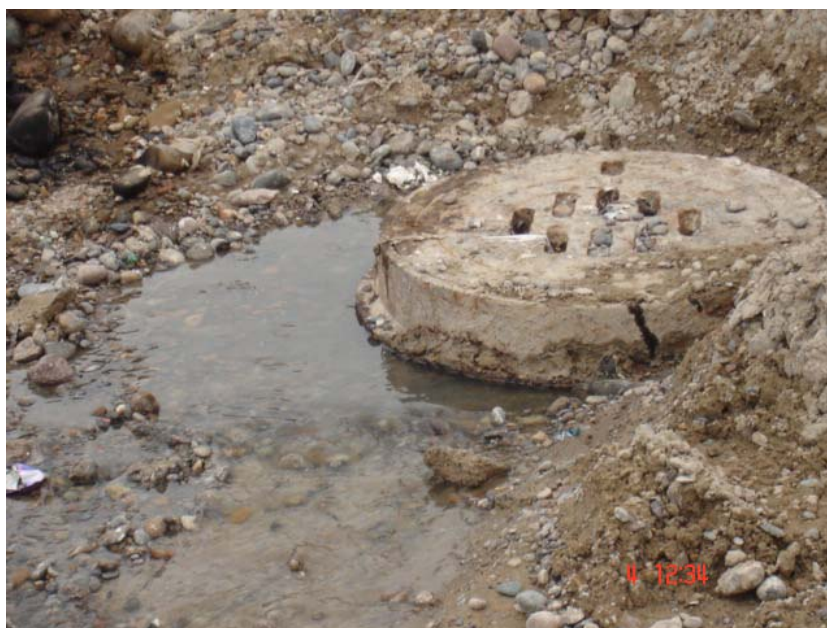
Foto II.5.7.6.d. Rebalse de una colectora

- Colectoras tapadas. Al acceder a una boca de registro la cámara se encuentra inundada debido a una obstrucción aguas abajo. En algunos casos por la suciedad acumulada este problema imposibilita el muestreo, además al igual que en el caso anterior la muestra pierde representatividad.

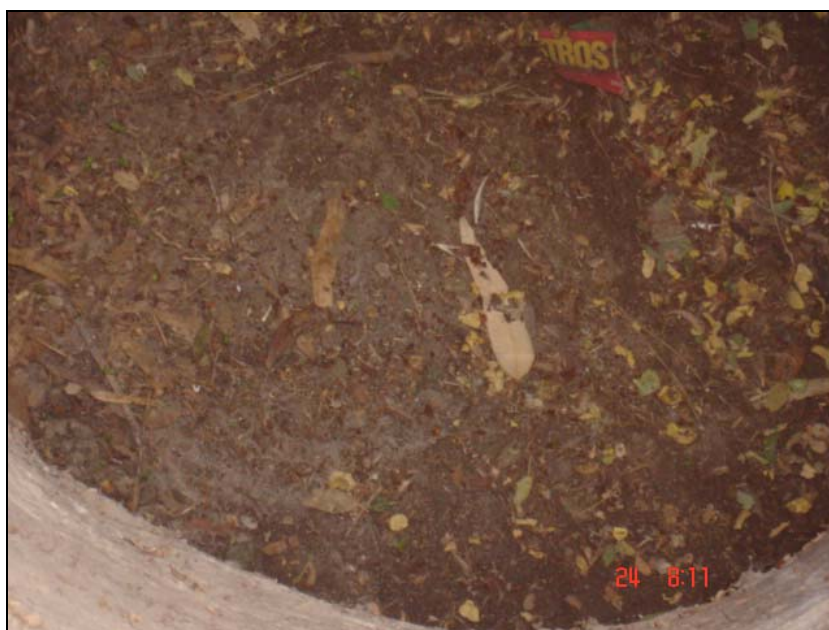
Foto II.5.7.6.e. Cámaras muy sucias

- Cámaras muy sucias. Hay algunas cámaras donde la suciedad acumulada impide realizar el muestreo.

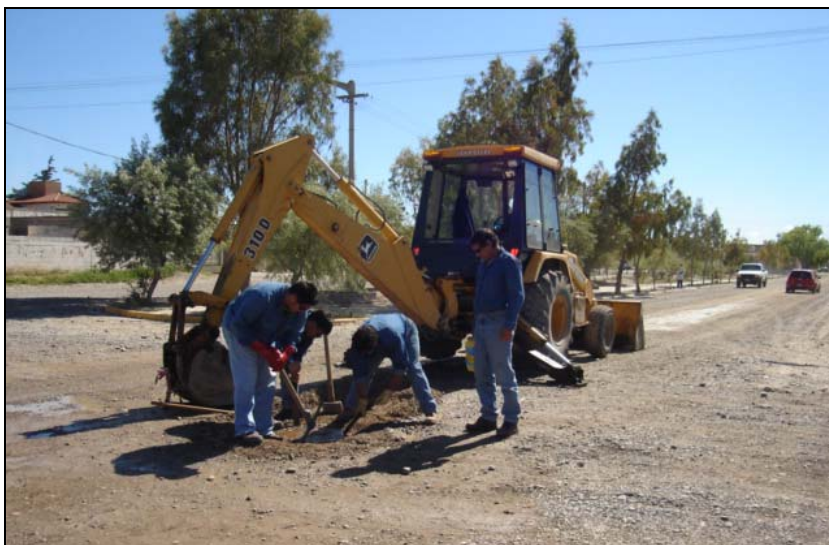
Foto II.5.7.6.f. Tareas necesarias para acceder a las bocas de registro en calles enripiadas

- En calles de ripio en la mayoría de los casos las tapas no están a la vista y se presentan dos inconvenientes en primer lugar saber su ubicación y finalmente acceder a las mismas. En muchos casos es necesario disponer de una retroexcavadora en el lugar para agilizar la búsqueda.

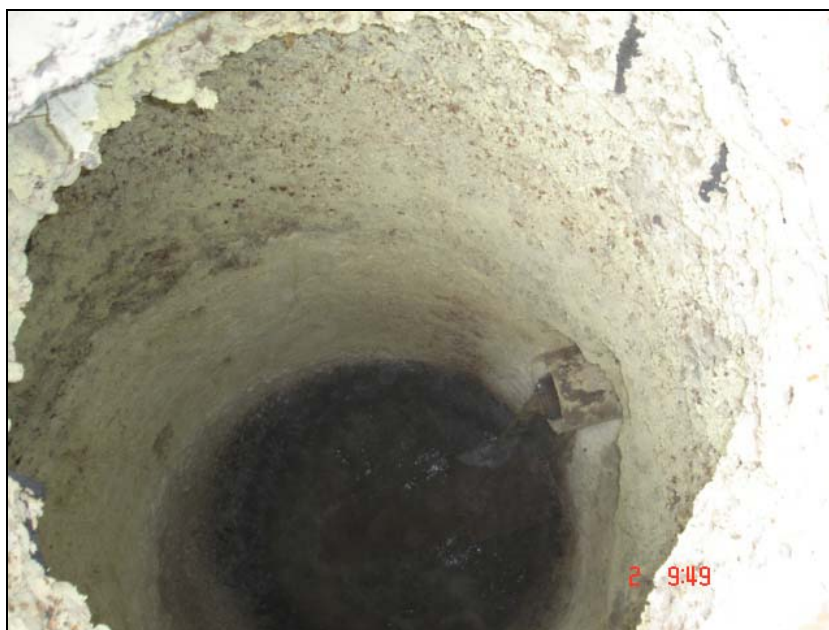
Como consecuencia de la acumulación de sedimentos en colectoras que trabajan inundadas se favorece la generación de sulfuro de hidrógeno por degradación de la materia orgánica en condiciones de anaerobiosis. Este gas es el principal causante de la corrosión química en el interior de las cañerías de Hormigón.

El caso de Cambrin y Rivadavia es ilustrativo de lo que puede estar ocurriendo en otros sectores donde existan cañerías colapsadas; al producirse la rotura de la colectora de Belgrano y Cambrin se ejecutó un by pass por calle Rivadavia como solución provisoria hasta que se realizara la renovación y/o reconstrucción de la misma. El by pass utilizó parte de una cañería existente que descarga en un punto más alto de la cámara, la inundación consecuente de las colectoras aguas arriba impide una adecuada limpieza y favorece la sedimentación y acumulación de material. Es de hacer notar que si el colapso de una cañería no es reparado, acelera el proceso de corrosión en cañerías aledañas.

Foto II.5.7.7.a Colectora con presencia de sulfuros

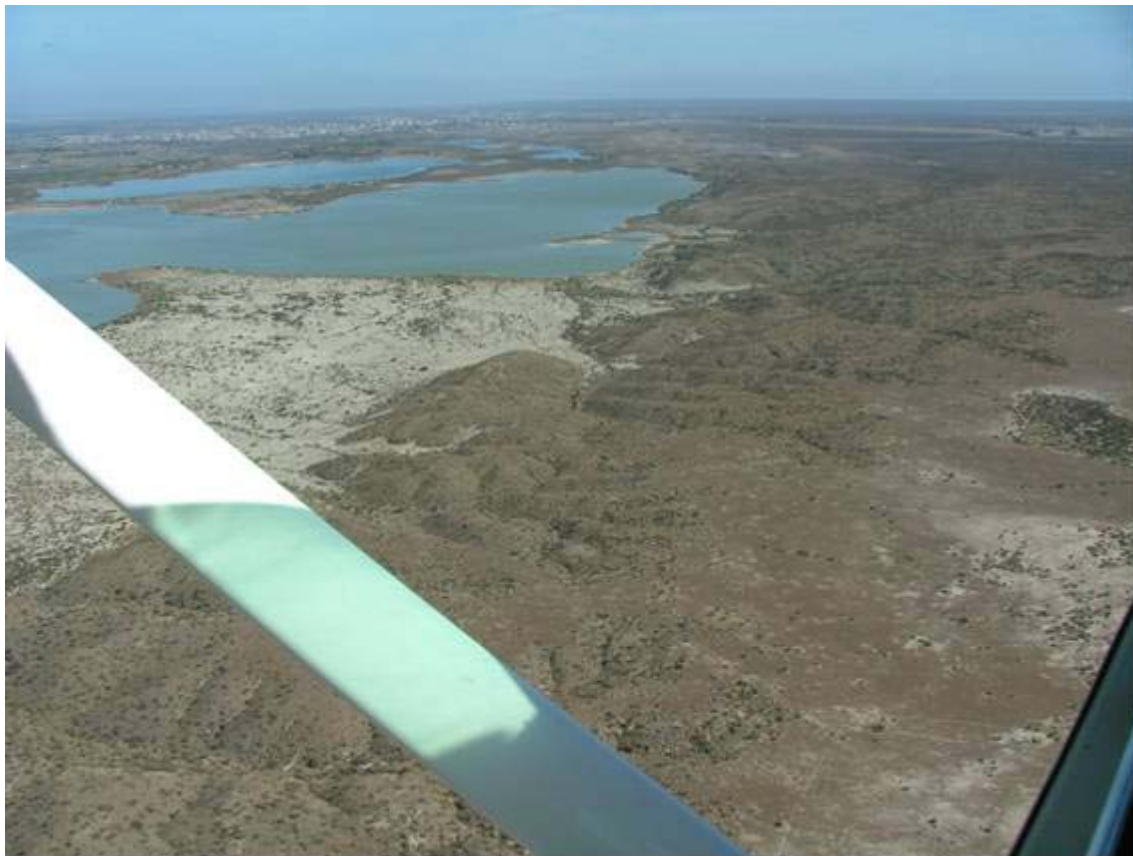
Fig. II.5.9.a. Zona nacimiento canal de descarga de pluviales entre Lagunas V y IV. Vista aérea zona de bardas de terraza intermedia. Arriba a la izquierda Lagunas V y IV. Más atrás (arriba), Laguna III (descarga del Caño) y la ciudad de Trelew.

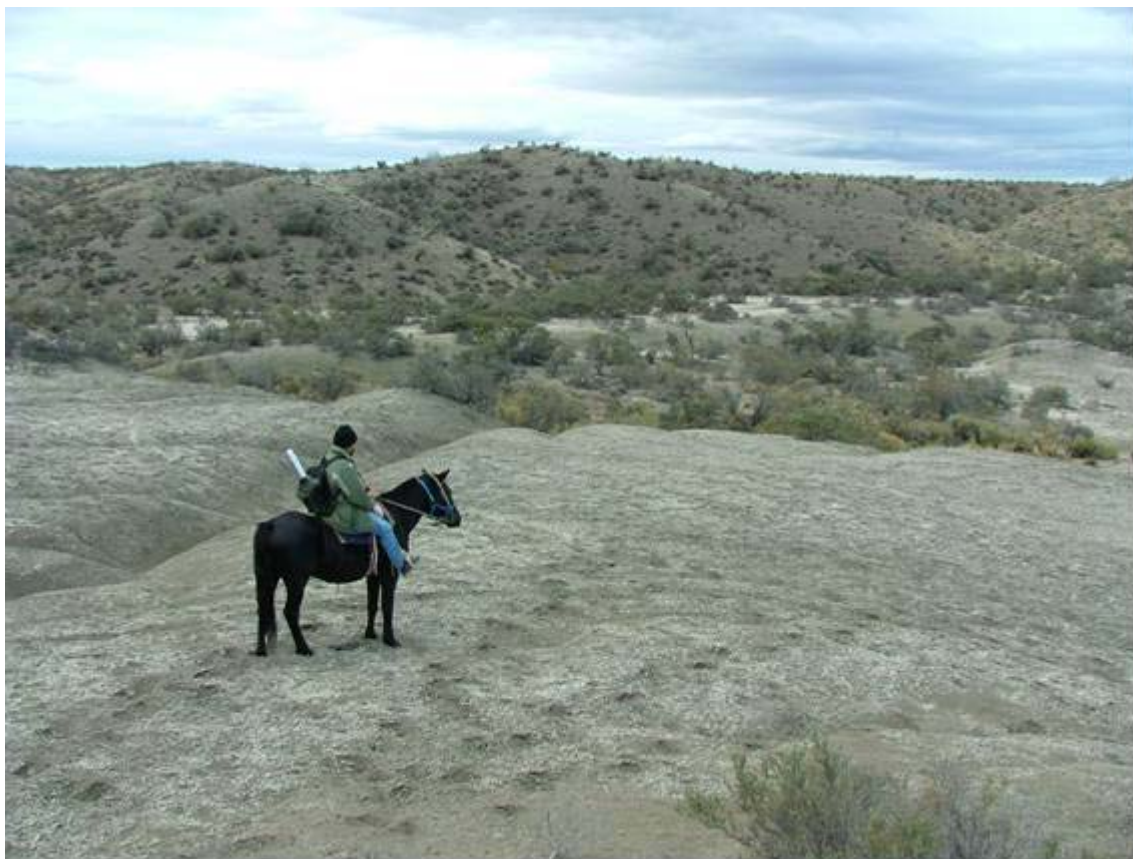
El día 24 de Abril se realizó un reconocimiento expeditivo del sector de bardas comprendido entre la terraza intermedia y las Lagunas IV y V. El recorrido se efectuó a caballo, en un trayecto estimado de 8 km de bordes de lagunas. El objeto del reconocimiento fue observar y relevar en forma expeditiva la zona de bardas donde se proyecta el canal de drenajes pluviales entre Lagunas V y IV hacia Lagunas VI.

Fig. II.5.9.b. Sector de bardas, zona terraza intermedia, Cañadones al NorEste de Lagunas IV y V.
